## Mesure de perméabilité à l'air

*Batiment tertiaire à énergie positive du CNIDEP à Laxou*

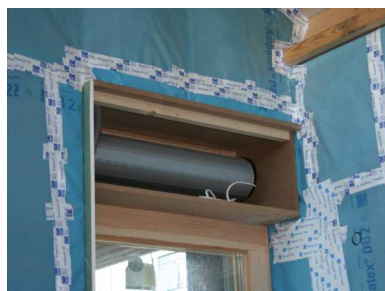
- au niveau des pare-closes : les débits d'air au niveau de ce défaut semble peu importants mais leur présence sur l'ensemble des menuiseries engendre un poids non négligeable sur la performance globale,
- au niveau des coffres de volet roulant intérieurs en salle de réunion : le coffre n'a pas été traité pour l'étanchéité, c'est un point à reprendre,
- au niveau de la pose du frein-vapeur : oublis de raccords, défaut de raccords ou décollement du à la dépression du test : la plupart de ces défauts ont été repris immédiatement par les entreprises présentes,
- au niveau de la jonction mur-plafond dans les bureaux côté sud,
- au niveau de traversées du frein-vapeur et du sol par des nappes de gaines électriques : au niveau des bureaux côté sud notamment,

bloc de volet roulant salle de réunion

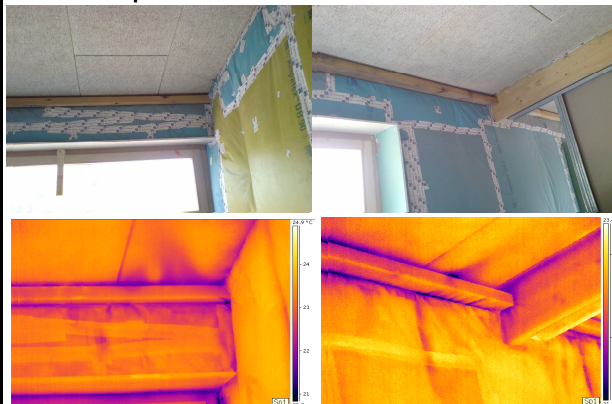
Liaison mur/plafond bureaux sud

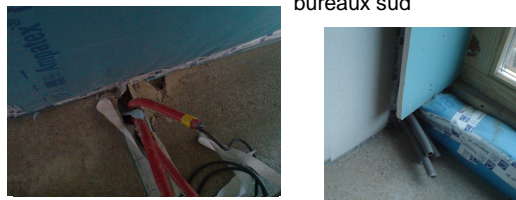
Quelques entrées parasites liées aux réseaux bureaux sud
